REVISTA DE ARBORICULTURA

LA IMPLANTACIÓN DEL ARBOLADO EN LAS OBRAS DE PAISAJISMO DE LA NUEVA CIUDAD DEL REAL MADRID, PARQUE DE VALDEBEBAS (MADRID)

Susana Canogar, SC Paisajismo . Ramón Gómez, Paisajista consultor.

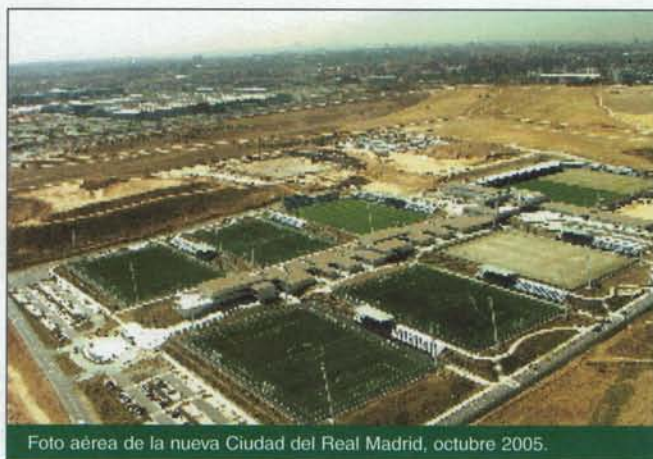
Foto aérea de la nueva Ciudad del Real Madrid, octubre 2005.

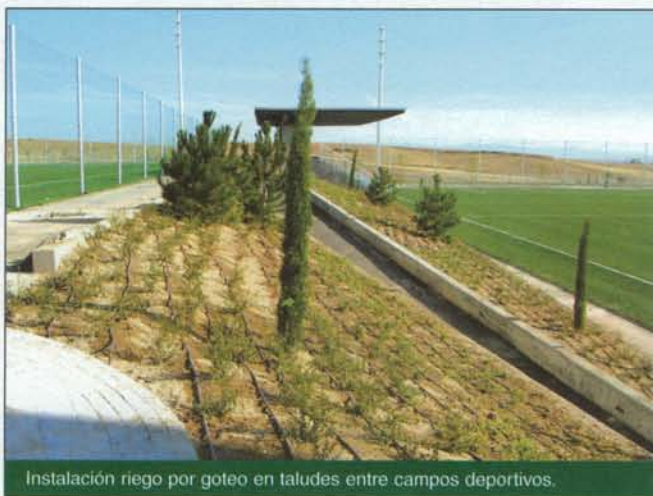
Instalación riego por goteo en taludes entre campos deportivos.

Los campos deportivos han sido distribuidos en 4 grandes aterrazamientos, siguiendo las pendientes naturales del terreno. Se aprovecharon los taludes para la plantación de diversas variedades de plantas del género Viburnum, con vistosas floraciones a finales del invierno, y la plantación de tapizantes que previenen contra los problemas de erosión. Se buscaba un fondo verde con la floración de las distintas especies a lo largo de la primavera y verano en los colores del Club: blanco y lila.

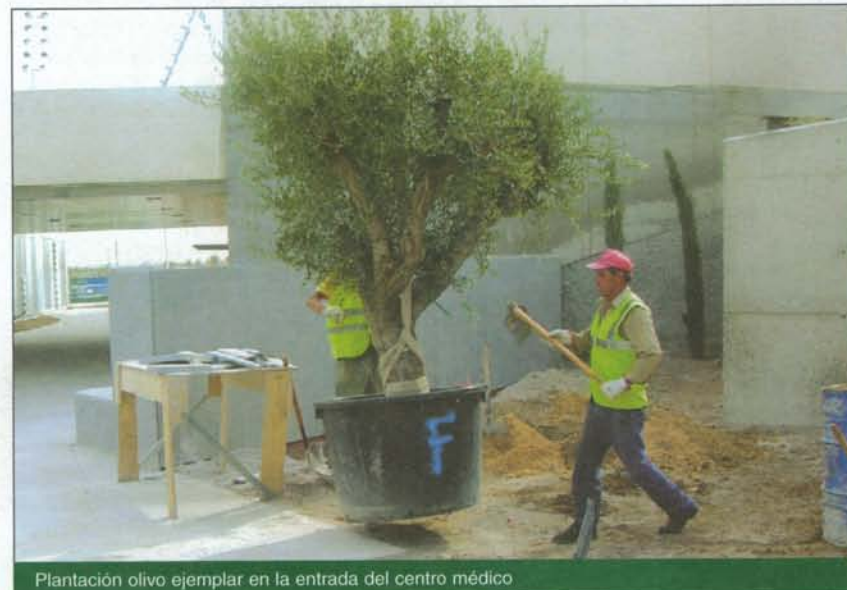
Plantación olivo ejemplar en la entrada del centro médico

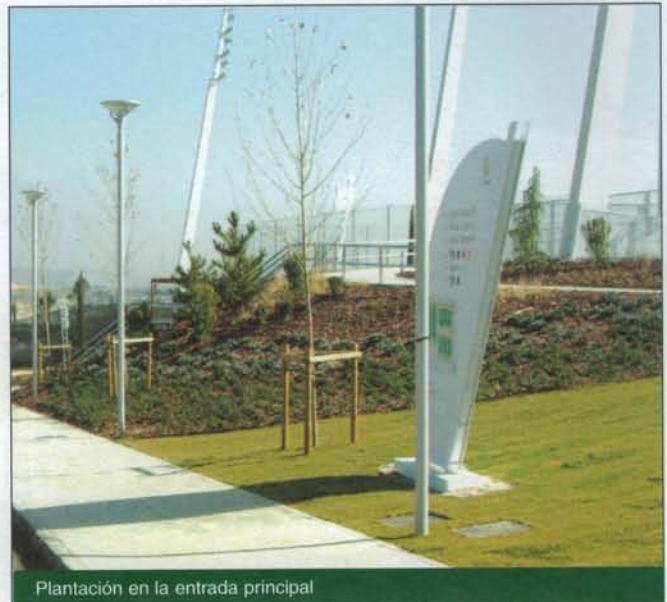
Plantación en la entrada principal

Las entradas principales al edificio están presididas por ejemplares de olivos y cipreses, mientras que en el entorno del edificio se suceden alineaciones del peral ornamental, árboles de porte erguido con un atractivo para cada época: llamativa floración primaveral, copa lustrosa en verano, intensa coloración otoñal y una interesante estructura de ramas en invierno.

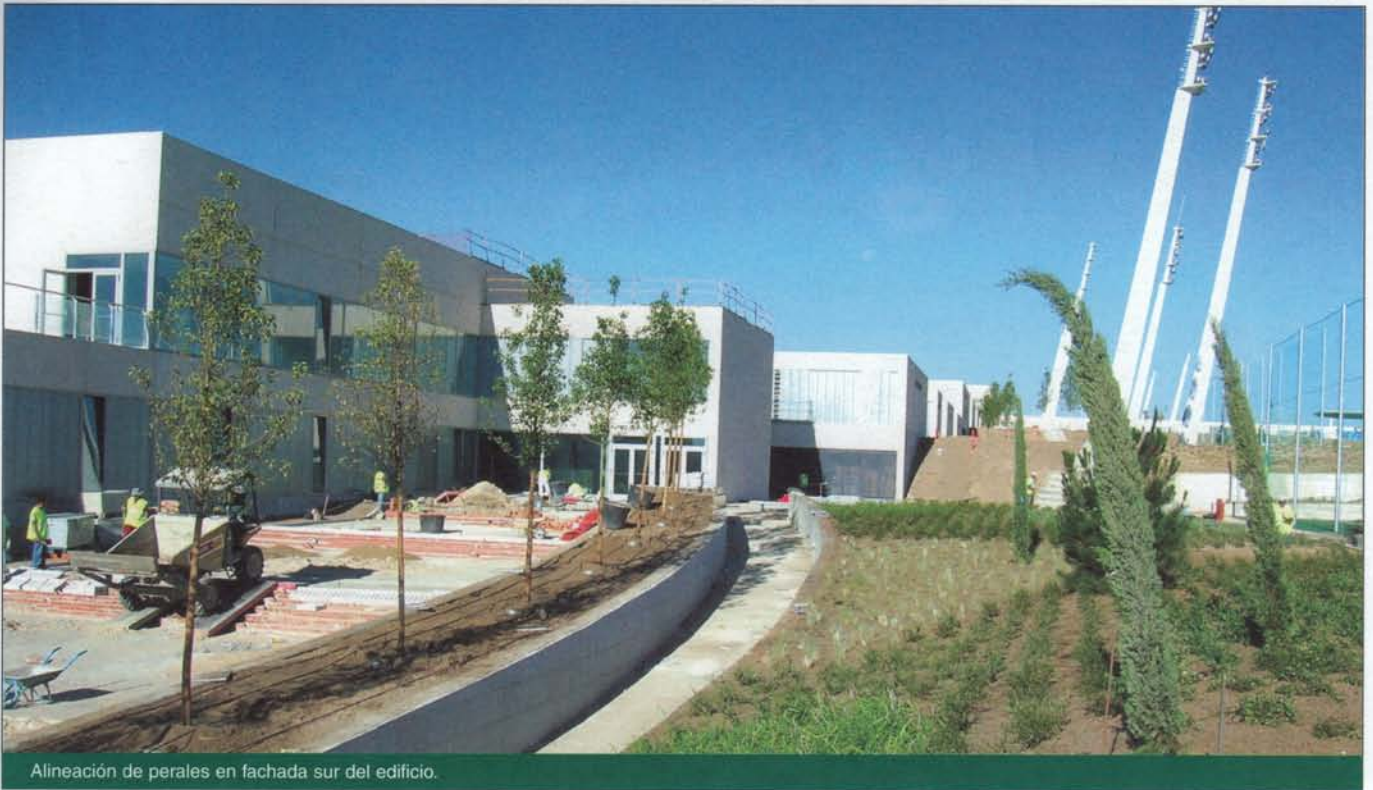
Alineación de perales en fachada sur del edificio.

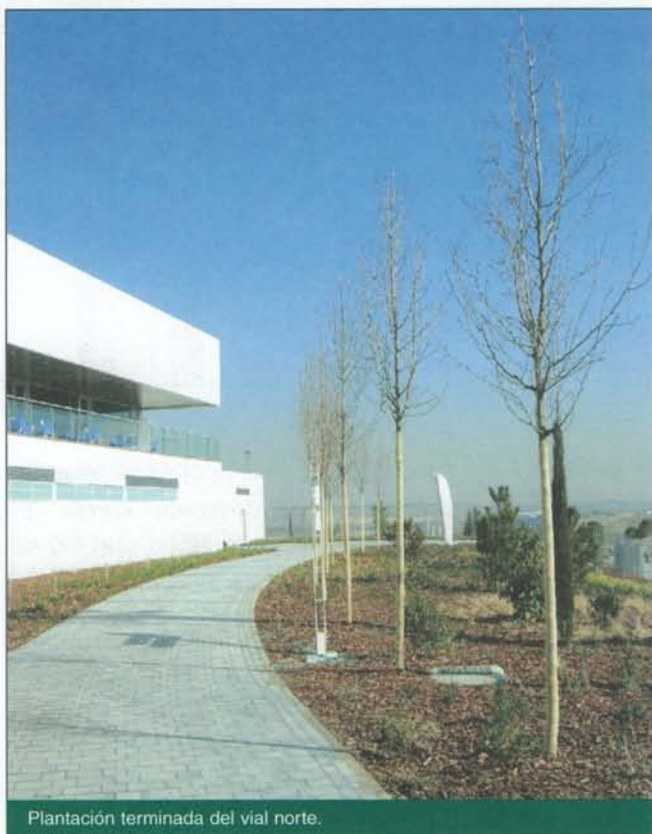
Plantación terminada del vial norte.
